Höher, filigraner, anfälliger?
Zunahme von Blattschäden durch
Blitzeinwirkungen

Zunahme von Blattschäden durch Blitzeinwirkungen bei großen Windenergieanlagen

Lösungen für die Windenergie

Blade Intelligence | Blitzüberwachungssystem (LM-S)

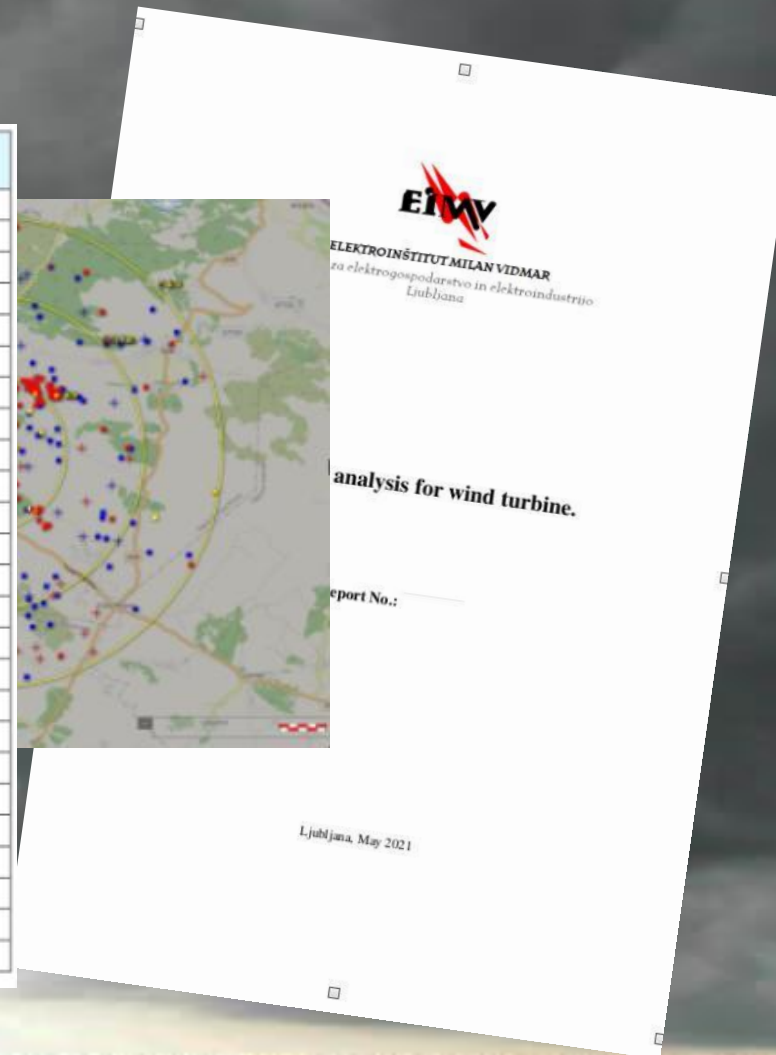
Wie stark war der Blitz denn

Table No.	Lightning No.	Lightning date, time and nano second	Longitude [°]	Latitude [°]	Amplitude [kA]	Distance [m]
1	75	23.09.2			-13,9	185
2	30	23.09.2			-74,9	211
3	54	23.09.2			-23,5	264
4	245	30.12.2			-30,8	330
5	130	15.10.2			-13,9	378
6	213	03.12.2			-7,4	384
7	162	03.12.2			-7,2	392
8	234	03.12.2			-6,9	422
9	214	03.12.2			-10,5	427
10	212	03.12.2			-13,5	478
11	50	23.09.2			7,6	496
12	233	03.12.2			-25,9	514
13	1	23.09.2			7,8	547
14	254	02.01.2			11	587
15	242	30.12.2			-227,4	590
16	215	03.12.2			-15,1	598
17	248	30.12.2			-15	610
18	226	03.12.2			-9,4	615
19	257	05.01.2			-9,4	617
20	38	23.09.2			-78,6	737
21	132	03.12.2			145,1	763
22	181	03.12.2			-18,6	771
23	127	15.10.2			-23,1	796
24	169	03.12.2			-187	840
25	57	23.09.2			-14,6	898

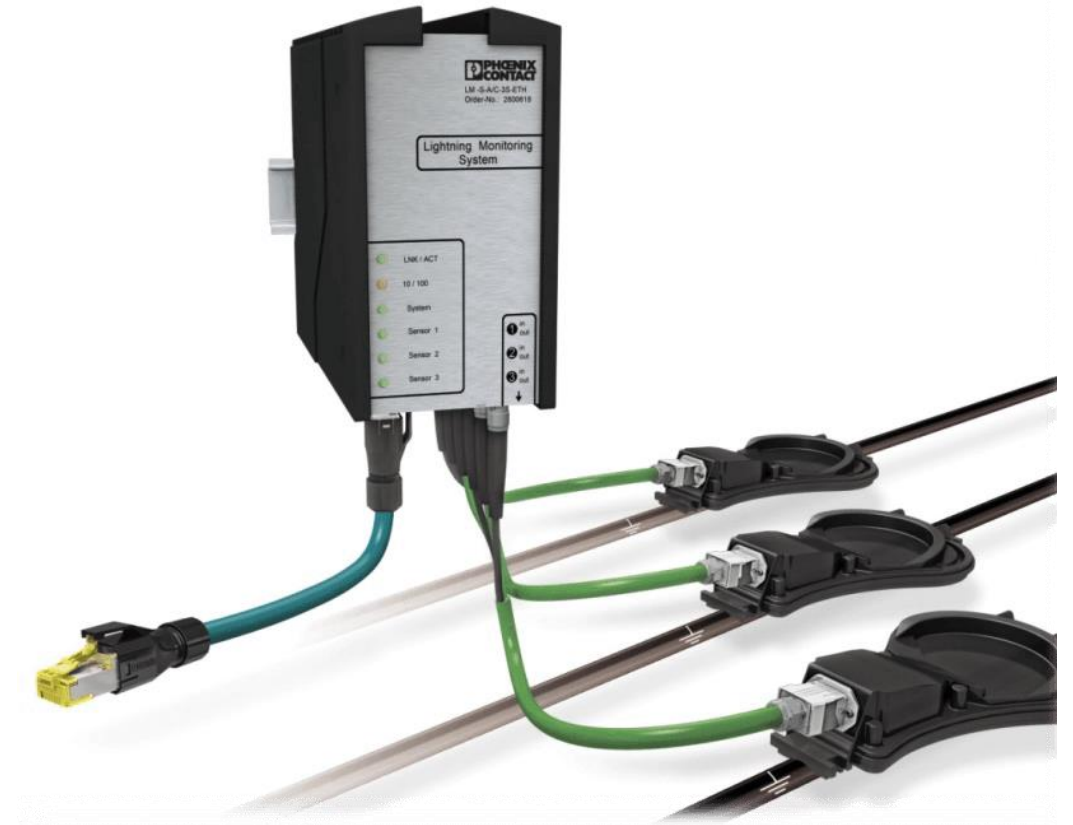
Hauptmerkmale

- Live-Überwachungssystem zur permanenten **Aufzeichnung** und Analyse von **Blitzeinschlägen**
- Detaillierte **Analyse** von
 - Blitzstoßstrom **I_{max}**
 - Gradient di/dt
 - Ladung
 - spezifische Energie
- Messbereich:
+/- 5 kA bis 400 kA

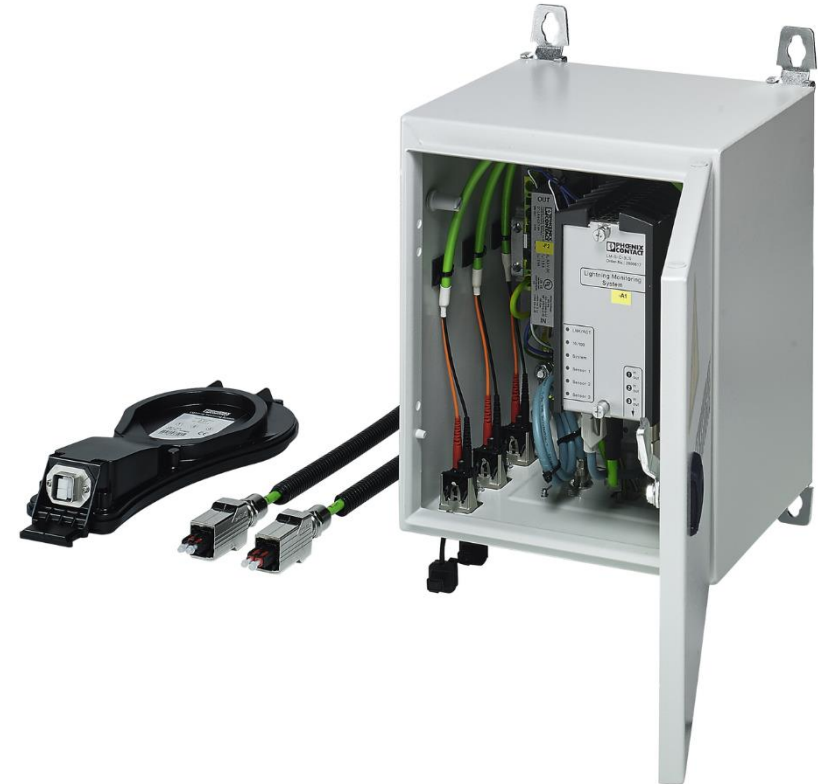
Einfache Nachrüstung

- Vorhandene Nachrüstlösung
 - Schaltschrank
 - LWL Kabel im Schutzschlauch
 - Vorkonfektionierte Kabelsätze
 - Stabile Bluetooth Kommunikation

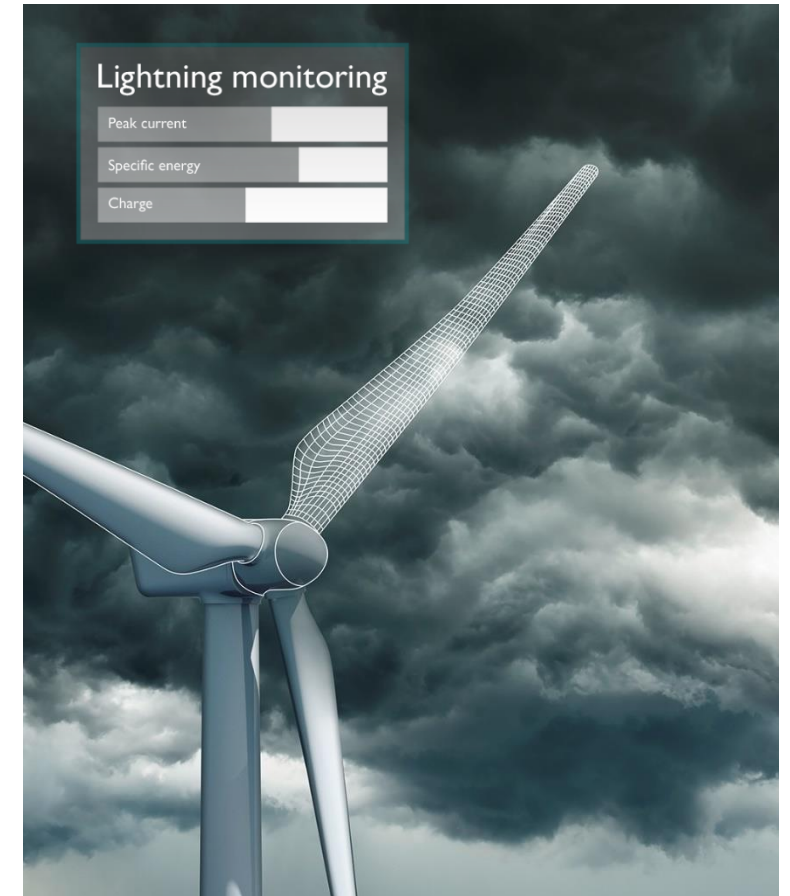
Schadenfrüherkennung

- Die aktive Alarmierung und die Informationen über die Blitzintensität könnten für eine frühzeitige Schadenserkennung genutzt werden.
- Folgeschäden werden verhindert – Reparatur statt späterer Tausch
- Absprache mit der Versicherung kann zu einer Win-Win-Situation führen

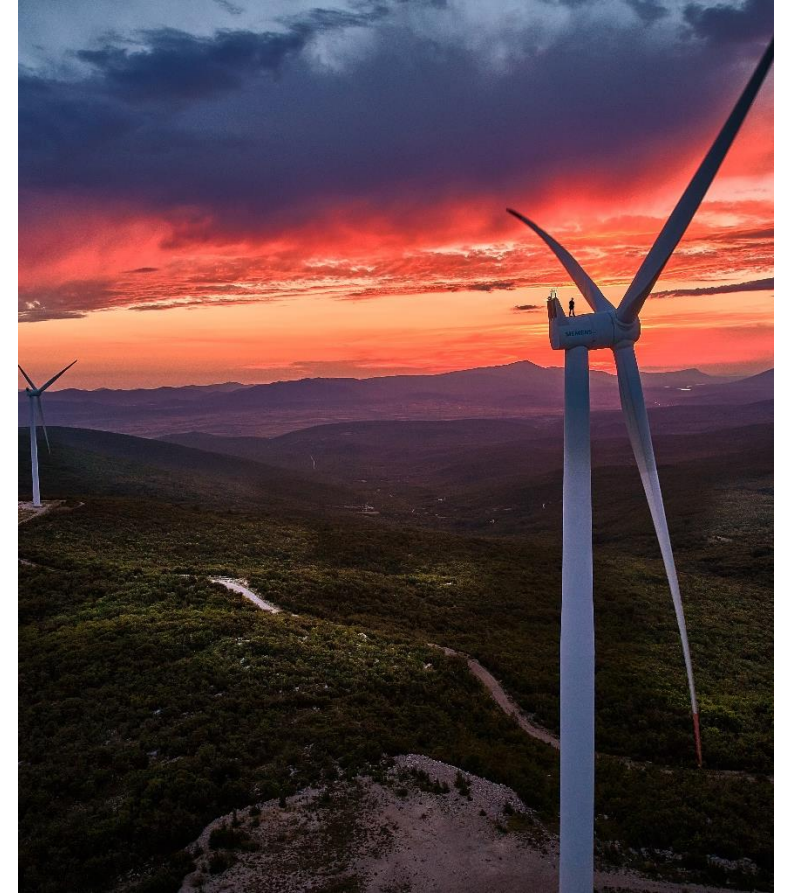
Zusammenfassung

- Frühe Schadenerkennung kann Folgeschäden vermeiden
- Blitzeinschläge können mit Zeitstempel und Blitzintensität zuverlässig nachgewiesen werden
- Plug & Play Variante ermöglicht einfache Nachrüstung
- Das LM-S ist als Option bei vielen WEA Herstellern verfügbar
- Geringe Systemkosten im Vergleich zu hohen Schadenssummen bei Blattschäden
- Empfehlenswert gemeinsam mit Strukturüberwachung
